## 第 217 回 神戸大学都市安全研究センター RCUSS オープンゼミナール

2015 年ネパール・ゴルカ地震による歴史的市街地の被害と復興、  
ならびに 2016 年熊本地震における木造建築被害の概要

向井洋一 神戸大学大学院工学研究科建築学専攻准教授  
（レジリエント構造研究センター）

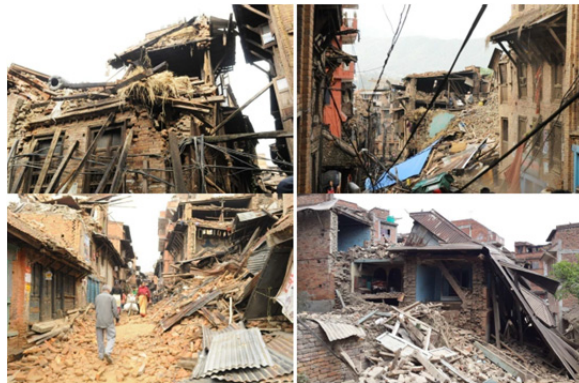
震災前の市街は煉瓦造 4 階や 5 階建ての建物が隣接し、細長い路地を挟んで密集した街並みであった。地震時には破壊された建物の瓦礫が狭い路地を閉塞した（図 1）。煉瓦造の建物は最上層の一枚壁が面外に大きな変形を起こすことによって、建物上部から崩れていく。これは関東大震災の時に煉瓦造が壊滅的に崩れたのと基本的には変わらない。地震後は資材が不足し、職人にも来てもらえない状況であった。また、家族総出で空いたスペースに手作業で瓦礫を運び、生活道を確保する必要があった。震災から 1 年半が経過した今でもテントや波状のトタンで作られた仮設住宅で生活されている方がおられる。しかしバクタプル市はユネスコの世界遺産に指定されている地域であるということでネパールの中では瓦礫が比較的早急に撤去されたという点では復旧が進んでいるとも言える。

図 1 震災直後のバクタプル市内の様子

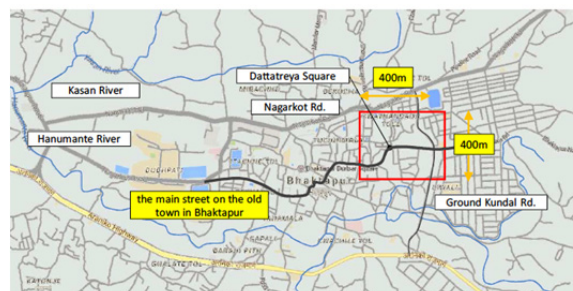
被害の大きいエリア（図 2 の赤枠）を中心に悉皆調査を行った。図 2 の黒い実線は世界遺産を含む重要な街道を示す。南側に川があり、小高い丘になっている。川べりの堆積地は砂質土、シルト等で構成される軟弱地盤である。

図 2 バクタプル市の旧市街周辺地図

建物の被害状況をA～D（表1）で分類した。伝統的な建物の被害状況はA～Cで分類し、A、Bは3階を境目とした。3階建てはネパールでの伝統的な居住習慣との重要な歴史的関連を持つからである（＜居住空間の階層＞で後述）。鉄筋コンクリート補強骨組を持つ新しい建物はDとした。被害が大きいところ（A）が調査エリア（図2の赤枠）の東から南西にかけて比較的集中して見られた。街の南側は河川に至る傾斜面になっており、被害集中域は、この斜面を登り切った丘上の縁端部に沿って見られる。

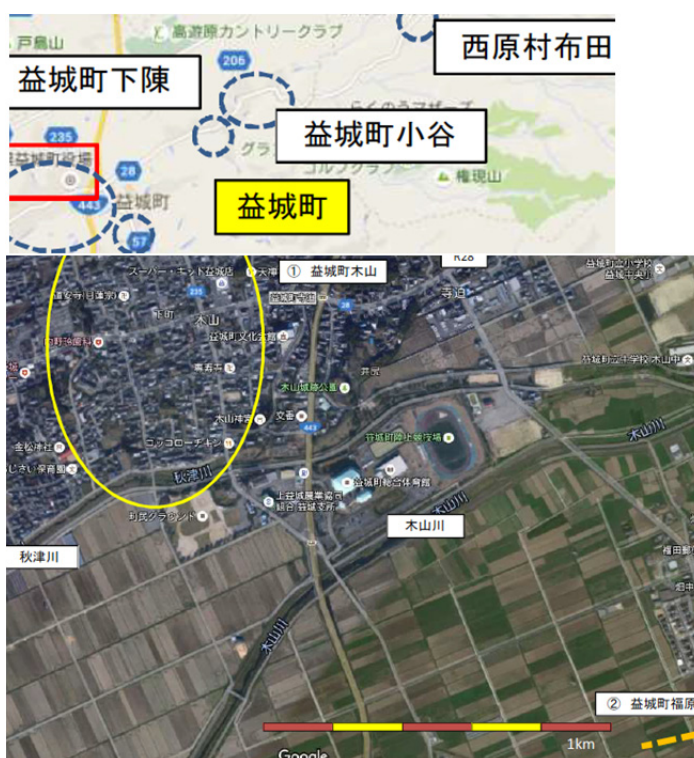
図5 上下：益城町及び西原村周辺の調査エリア

2016年5月、図5の青い点線内で木造家屋の被害調査を行った。これらの調査エリアはいずれも概ね断層線上に沿って点在する地域である。

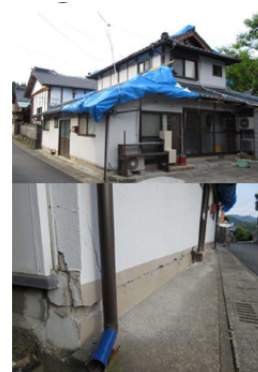
秋津川の南側の益城町福原地区では表層に生じた地割れ付近の建物でも外観上はそれほど損傷は見られなかった。川の北側の益城町木山地区では、比較的建築年が新しいと思われる木造住宅にも大破・倒壊したものが見られた。甚大な被害を受けた建物には、在来／伝統いずれの構法のものも含まれる。鉄骨造のアパートでも、サッシ窓が枠外に大きく突出しており、構造的な大被害は免れたが、地震時には非常に大きな変形が生じていたことがわかる。大破した建物の多くが隣地との間に高低差がある敷地に建ち、低地側法面の擁壁の崩れや敷地のずり下がりが見られた。無補強のコンクリートブロック基礎や布基礎の破壊に起因して上部構造に大きな被害を生じたケースが多く見られた（図6）。

図6 小谷地区の建物被害

悉皆調査を行った小谷（おやつ）地区では、計 287 棟の建物の破壊状況（大破・中破・小破）を調査した（図 6）。小破までであれば修復は十分可能であるが、中破では構造体に損傷が生じており修理費用が過大となり解体せざるを得ない場合もある。敷地内に専用住居と納屋を備えた住宅が多く、専用住居は築年数 30 年以上で 2 階建て、屋根の形式には入母屋（いりもや）のものが多い。約 5 割の建物が中破以上で、瓦や基礎部の被害も多く見られた。布田地区では比較的古い建物が多く、8～9 割の建物が大破・倒壊していた。降雨の繰返しにより表層土内に含まれる火山灰が流れて蜂の巣状となり、建物の基礎がスカスカの地盤上に載った状態になってしまっていた可能性（図 7）も考えられる。

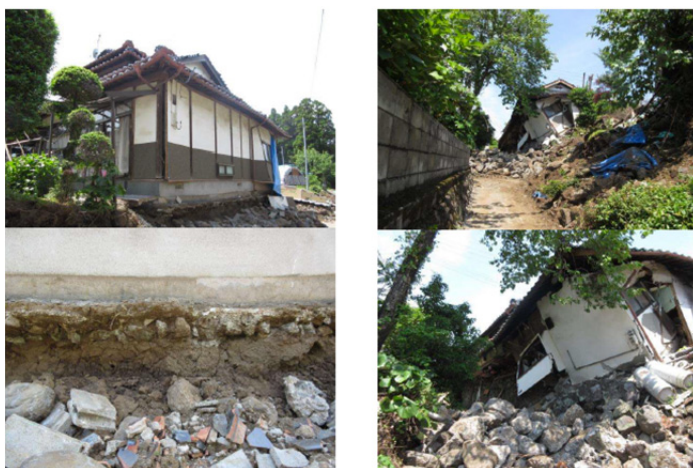
図 7 西原村布田地区の建物被害

以上の被害事例には、基礎部分や敷地地盤の破壊が原因の 1 つとなり大破に至った建物が多く見られた。街道沿い（県道 28 号線）には昔からの集落があり、その周辺にベッドタウンが広がっていった。甚大な建物被害は専ら昔からある集落に多く見られた。ベッドタウンでは宅地造成の際に地盤改良がなされている可能性が高いが、昔からある建物は、建て替えの際、昔の地盤をそのまま使用し（その際に地盤改良がなされたかが定かではなく）、その元々の土地が脆弱だった可能性もある。建物のみならず敷地やその周辺の地盤性状も含めた、多角的な視点から今回の地震被害の調査・検証を行っていくことが重要である。さらに、震度 5 とか 6 の地震で（煉瓦造や木造に関わらず）倒壊する建物もあれば、震度 7 の大地震で倒壊せずに残った建物も実際にある。破壊を免れた原因を専門的な視点から徹底的に分析・解明していくことが重要である。
